# Tilstandsrapport (eksempel)

Boligbygg med flere boenheter

Befaringsdato: 07.04.2026

Autorisert foretak: BORGEN TAKST AS

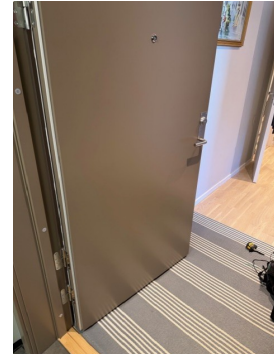
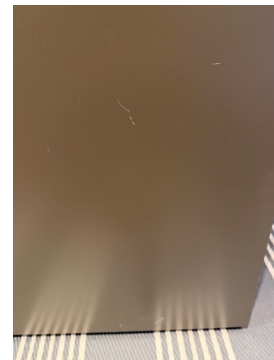
### TG 1 Dører

Dørene fremsto i funksjonell og god stand, med normal bruksslittasje og mindre bruksmerker. ( Ytterdøren har noe ripe )

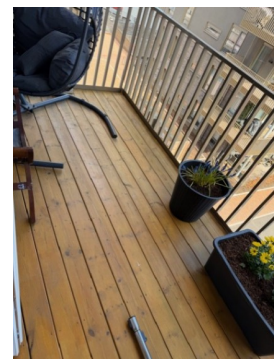
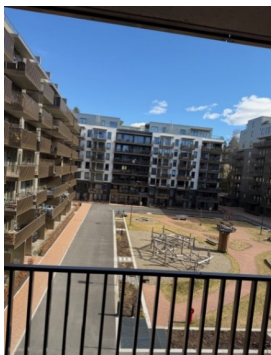
### TG 1 Balkonger, terrasser og rom under balkonger

Den ene balkongen mangler noen skruer i terrassebord som kan anbefales at monteres på plass. Balkongene fremsto videre i hel og god stand, med normal bruksslittasje som forventet av utvendige areal.

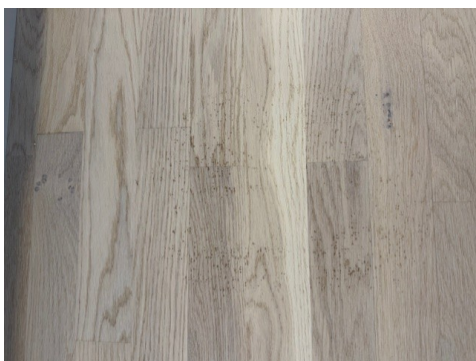
### ! TG 1 Overflater

Gulvene fremstår med normal bruksslittasje og mindre avvik. Ved kjøkken er det noe limrester etter et tidligere teppe ved overflaten av gulvet. Øvrige gulvflater fremstår i hel og god stand, med mindre bruksmerker. Bruksslittasjen tilsvarer angitt tilstandsgrad, og tiltak for utbedring anses ikke som nødvendig.

Det er noe skjolder i enkelte overflater, men veggene fremstår videre i hel og god stand med normal bruksslittasje.

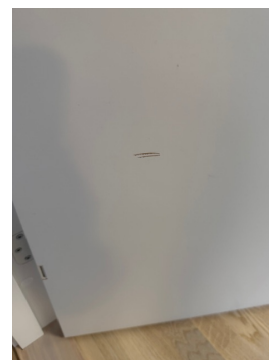
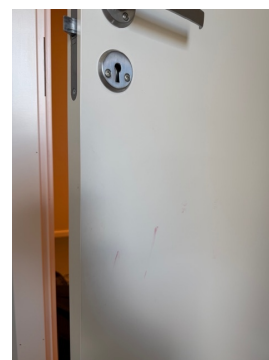
### ! TG 1 Innvendige dører

Ved soverom 2 er det litt riper i overflaten på dørbladet, og dør inn til soverom 1 har noe flekker i overflaten. Dette vurderes som mindre avvik der straktiltak for utbedring ikke anses som nødvendig.

Ripe i dør kan eventuelt flekkes over med maling / lakk.

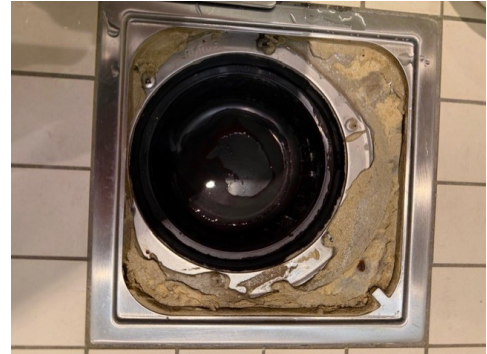
## ! TG 1 Sluk, membran og tettesjikt

Kunne se at vanntett sjikt (mansjett) var sammensatt til klemring og det ser ut til at gulvet er påført smøremembran. Badet er oppført under byggeår med [anonymisert] som hovedentreprenør.

Sluket med avtagbar vannlås så ut til å være i hel og god stand under befaringen og vurderes ut fra dette til angitt tilstandsgrad.

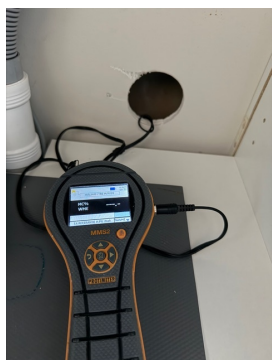
## ! TG 1 Tilliggende konstruksjoner våtrom

Det ble boret hull fra tilstøtende vegg av dusjsone via kjøkkenskap. Det var ikke mulig å sette tre-pigg i bunnsvill da denne besto av stål. Det ble ført inn fuktmålerpinner i veggen og det viste normale verdier under befaringen. Borehullet ble i etterkant tettet med avtagbart forblendingslokk.

Det ble videre overflate fuktkontrollert på badet, og det viste normale verdier ved befaringsstidspunktet.

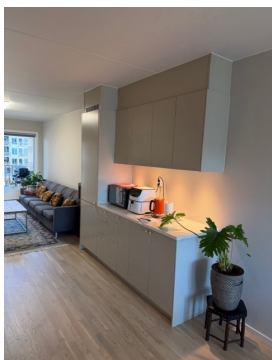
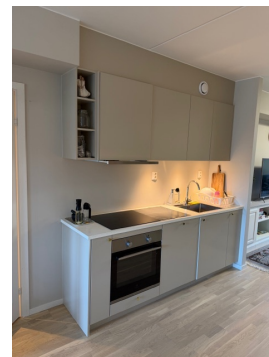
#### TG 1 Overflater og innredning

Kjøkkenets innredning fremsto i hel og god stand under befaringen. Kjøkkenet er fra byggeår av produsent Drømmekjøkkenet.

Det ble overflate fuktkontrollert der det av erfaring kan være fuktutsatt rundt vann og avløp, oppvakmaskin, kjøleskap og frys. Det viste normale verdier under befaringen.

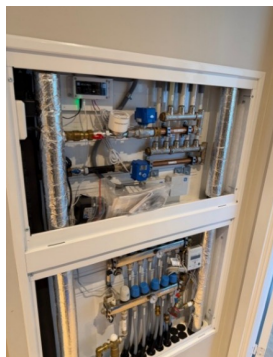
#### TG 1 Vannledninger

Det er rør i rørsystem i leiligheten der bad og kjøkken er sammenkoblet opp mot hverandre. Fordelerskap er plassert i gangen utenfor badet med stengekraner. Ved funksjonstest av stengekraner var det tilstrekkelig avstenging av vanntilførselen.

Fordelerskapene er lekkasjesikret med spalte i underkant av skapene som videre er sammenkoblet til spalte i vegg på badet. Spalten på badet er montert i overkant av gulv som videre har tilgang til sluk.
